RELATÓRIO FOTOGRÁFICO DOS PRÉDIOS PÚBLICOS DE SÃO VALÉRIO – TO

1º LOTE PAÇO MUNICIPAL DE SÃO VALERIO – TO

São Valério, TO - Brasil, 02 / 07 / 2023.

FLAVIA LEONEL DOS SANTOS / FISCAL DE OBRAS
ENGENHEIRA CIVIL CREA: 314677/D- TO

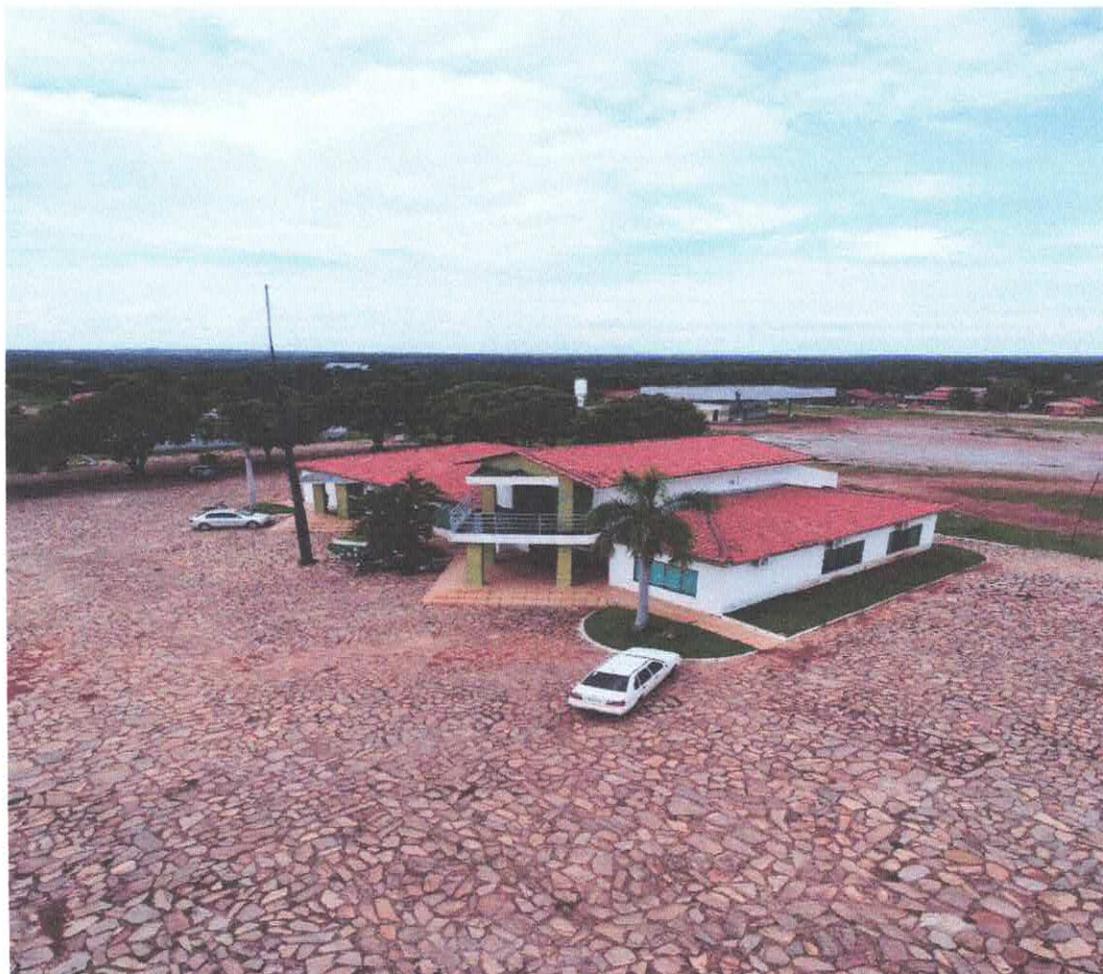
FOTO 1: VISTA FRONTAL DO PAÇO MUNICIPAL

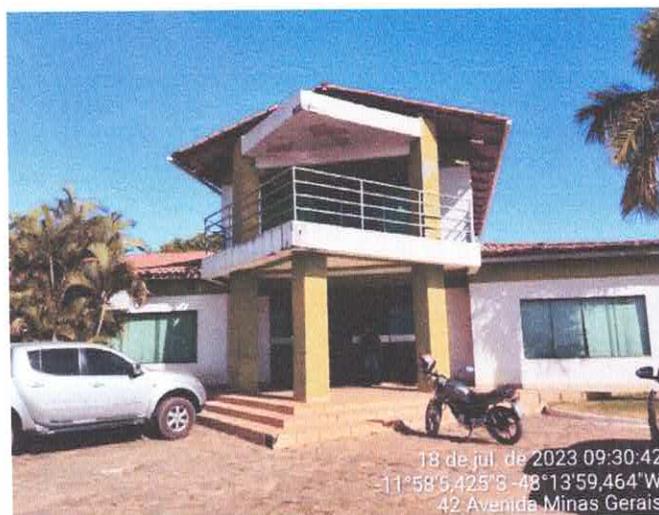
1. INFILTRAÇÃO DEVIDO AS COTEIRAS DO TELHADO

A cobertura da edificação apresenta grandes problemas com goteiras, telhas quebradas e madeira danificada e muita infiltração. Na atual situação, além da falta de conforto térmico. Para solucionar o problema, as telhas Plan deverão ser removidas, para substituição por telhas novas. As telhas deverão ser retiradas cuidadosamente, transportadas e armazenadas em local apropriado e escolhido pelo Fiscal da Obra. Os materiais que não tiverem condições de reaproveitamento deverão ser considerados entulhos, transportados para local conveniente e posteriormente retirados da obra.

Deverão ser retirados os madeiramentos que se encontrarem danificados, para substituição e reforma do madeiramento da cobertura, antes do novo telhamento.

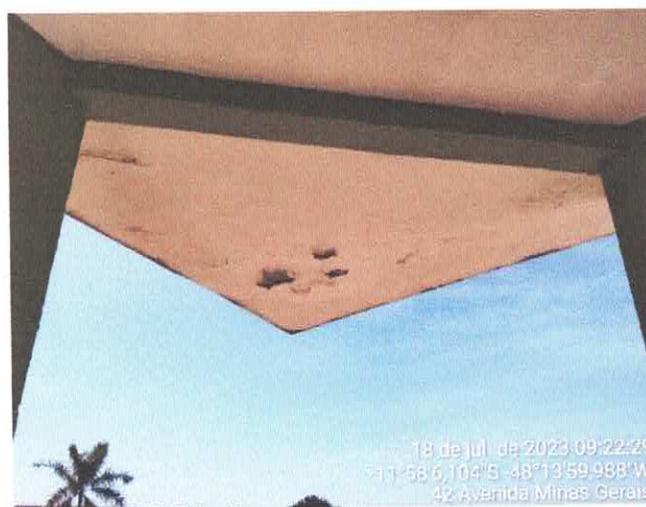
2. INFILTRAÇÃO DEVIDO AS COTEIRAS DO TELHADO

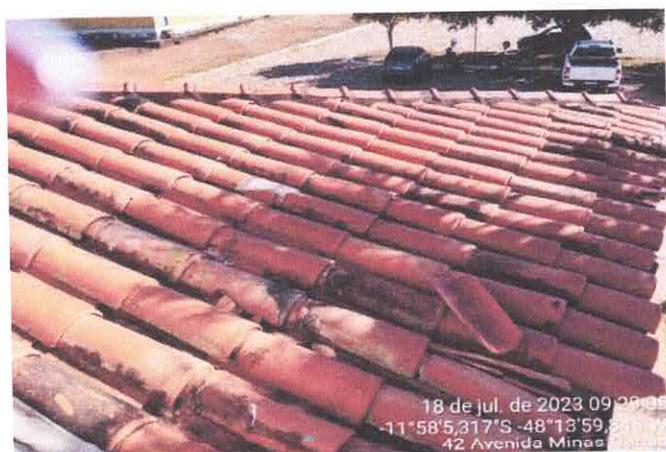
3. TELHADO COM AS TELHAS QUEBRADAS

As cumeeiras danificadas e com fissuras também deverão ser substituídas.

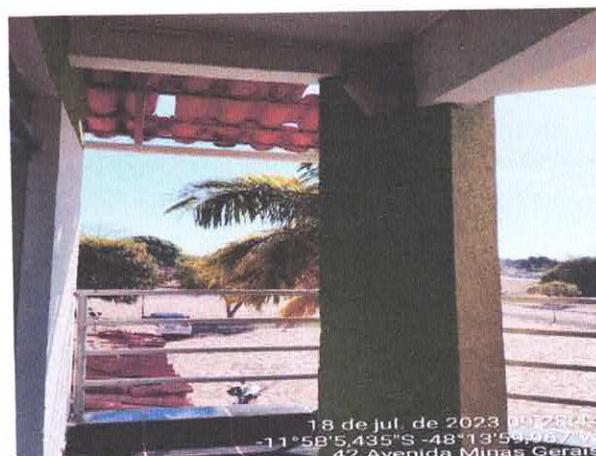
4. TELHADO COM AS TELHAS QUEBRADAS

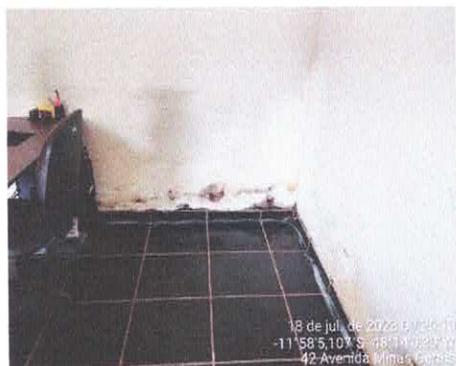
O Paço Municipal tem vários problemas devido à falta de manutenção dos telhados e vazamentos hidráulicos. Devido esses fatores apareceu várias as Infiltração.

4. INFILTRAÇÃO DE PAREDE

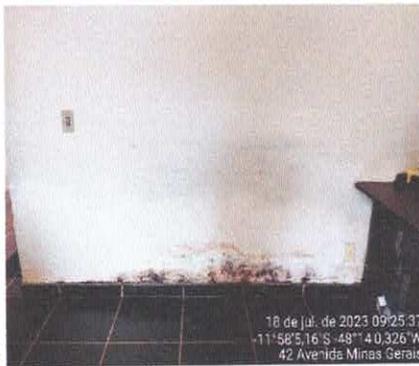
5. INFILTRAÇÃO DE PAREDE

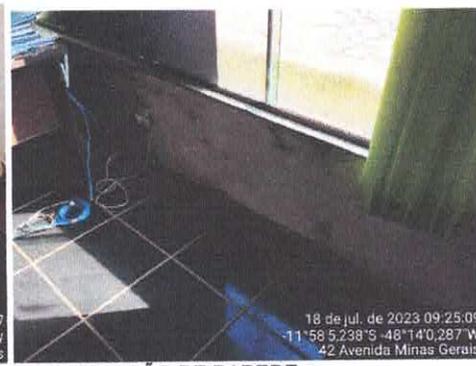
6. INFILTRAÇÃO DE PAREDE

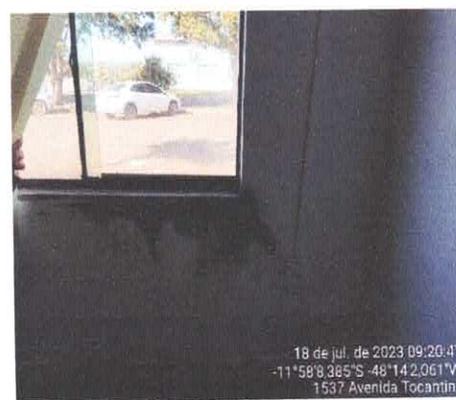
7. INFILTRAÇÃO DE PAREDE

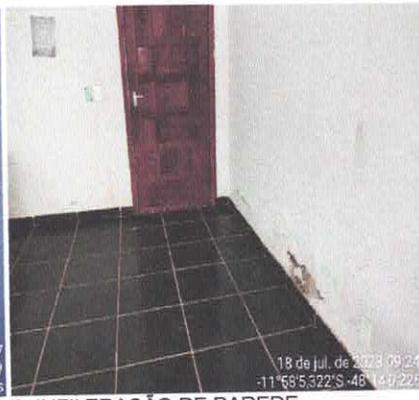
8. INFILTRAÇÃO DE PAREDE

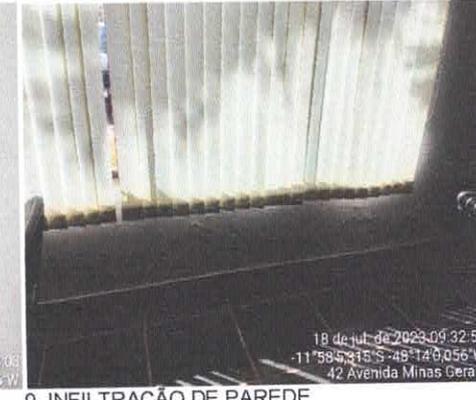
9. INFILTRAÇÃO DE PAREDE

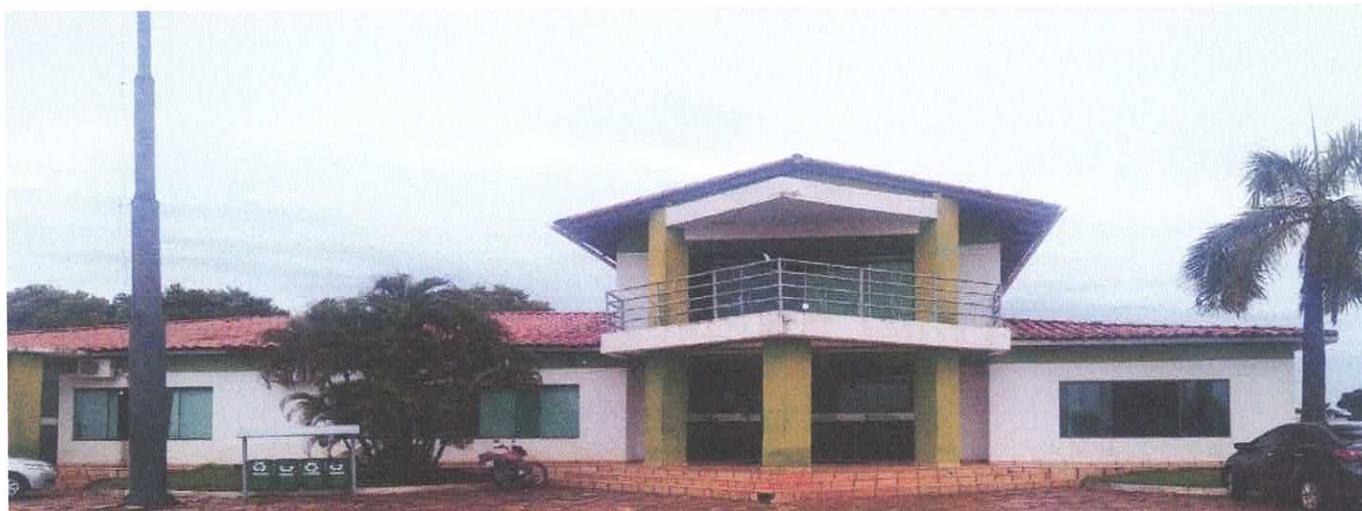
10. PINTURA DE PAREDE COM DESGASTE NATURAL PELO TEMPO DE USO

Toda a edificação receberá nova pintura, para tanto deverá ser realizados reparos superficiais nas paredes externas e internas. As superfícies a pintar serão cuidadosamente limpas e convenientemente preparadas para o tipo de pintura a que se destinam.

Receberão duas demãos, sendo que, cada demão de tinta somente poderá ser aplicada depois de obedecido a um intervalo de 24 (vinte e quatro) horas entre demãos sucessivas, possibilitando, assim, a perfeita secagem de cada uma delas.

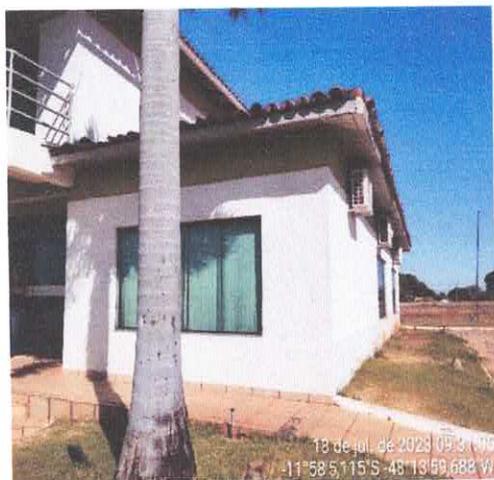
11. PINTURA PAREDE COM DESGASTE

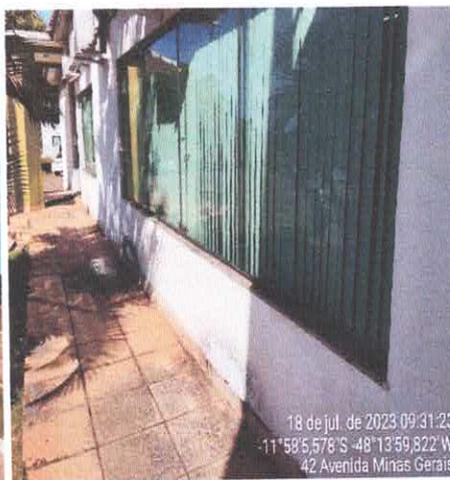
12. PINTURA PAREDE COM DESGASTE

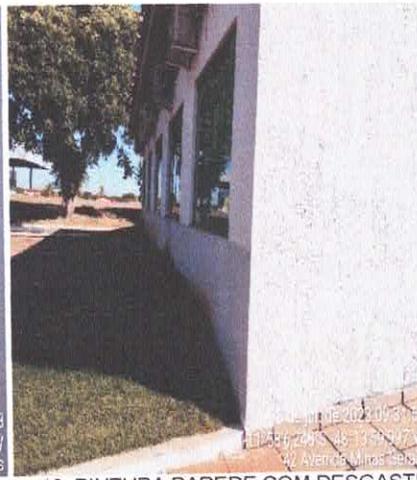
13. PINTURA PAREDE COM DESGASTE

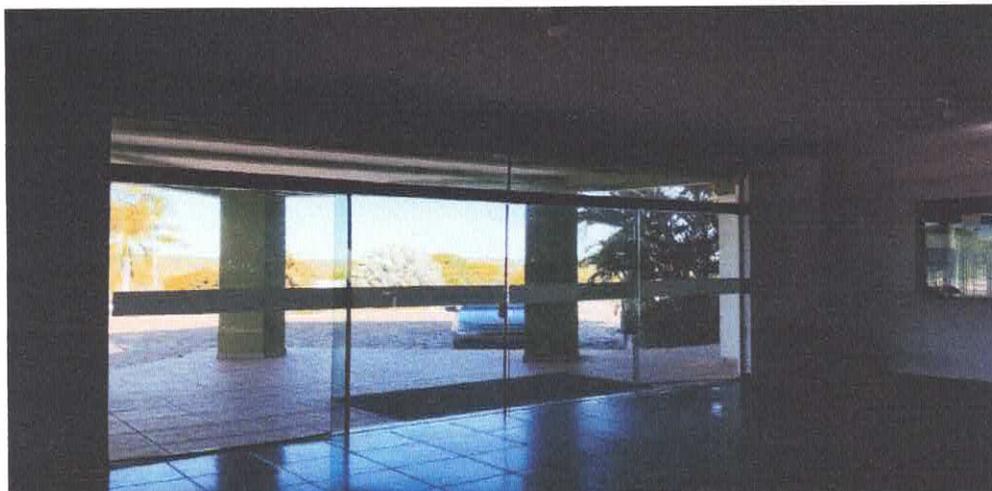
14. PORTA DE ENTRADA DO PAÇO MUNICIPAL

A portas de vidro existentes que se encontram muito danificadas pelo seu tempo de uso. Reaproveitamento deverão ser considerados entulhos, transportados para local conveniente e posteriormente retirados da obra.
