PRÉDIO PÚBLICO INFANTIL: **CMEI EDUARDO ELIAS ZANATTA**

LAUDO TÉCNICO DE VISTORIA

RELATÓRIO DA REFORMA DO PRÉDIO PÚBLICO INFANTIL DE SÃO VALÉRIO

CMEI EDUARDO ELIAS ZANATTA

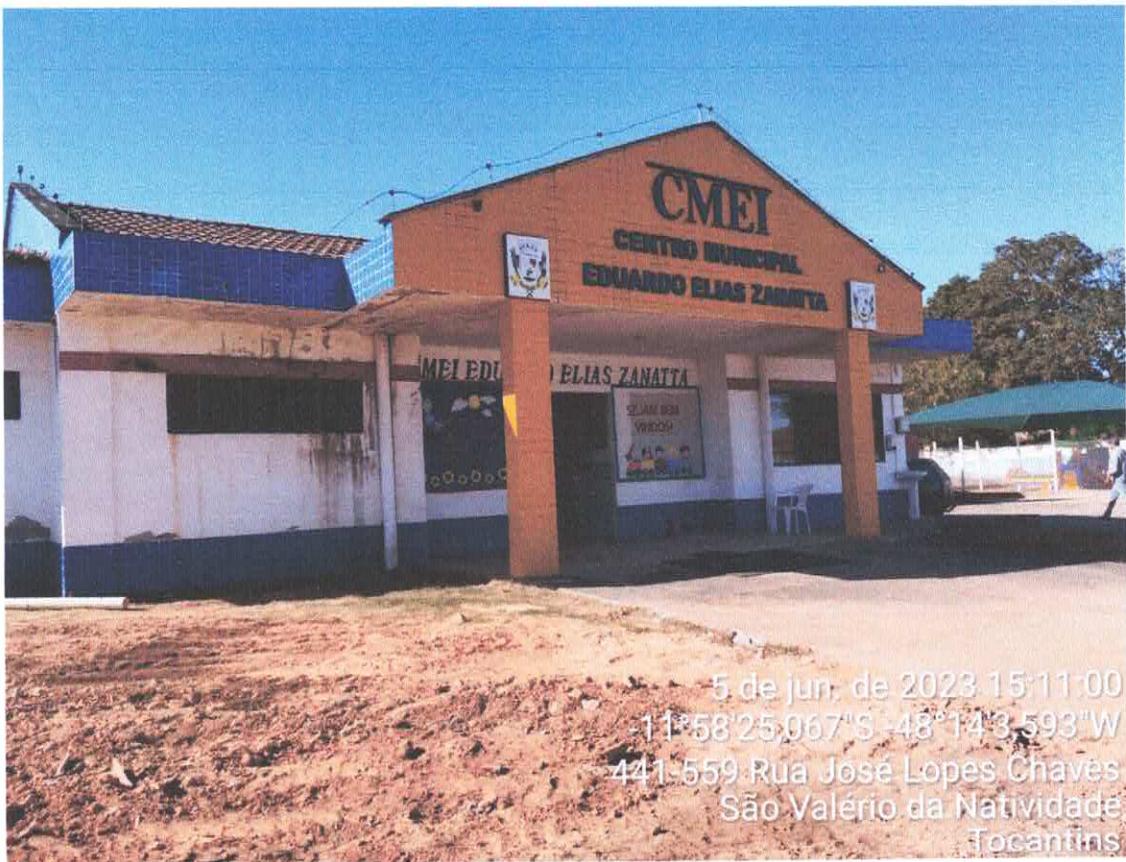
FOTO 1: VISTA FRONTAL DO CEMEI

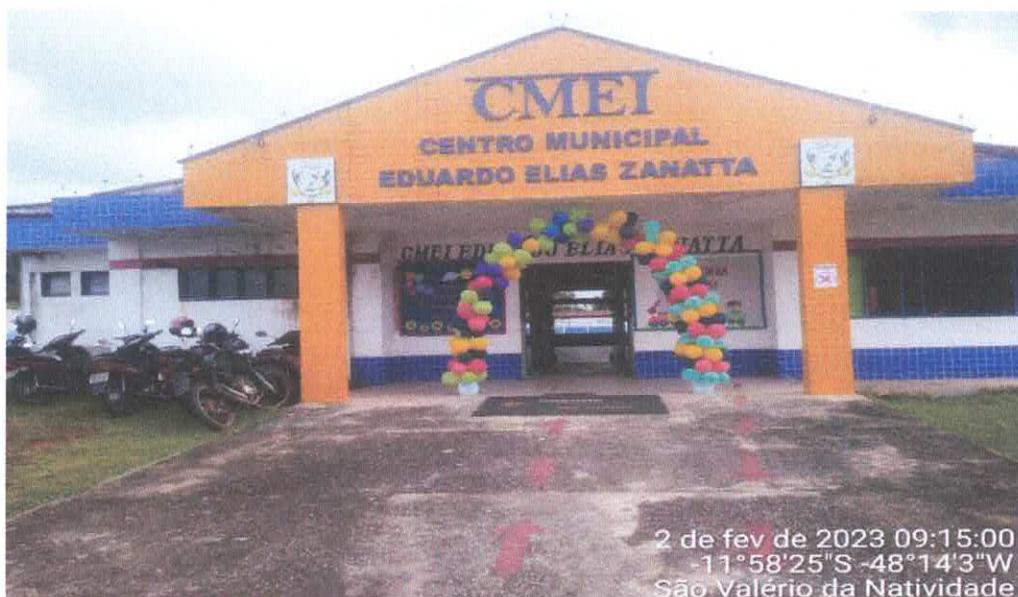
FOTO 1: VISTA FRONTAL DO CEMEI

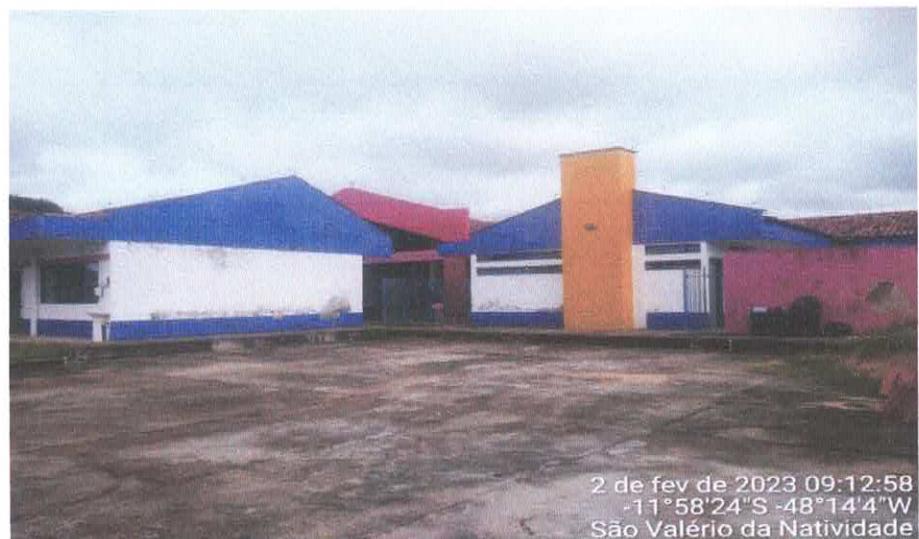
FOTO 2: VISTA FRONTAL DO CEMEI

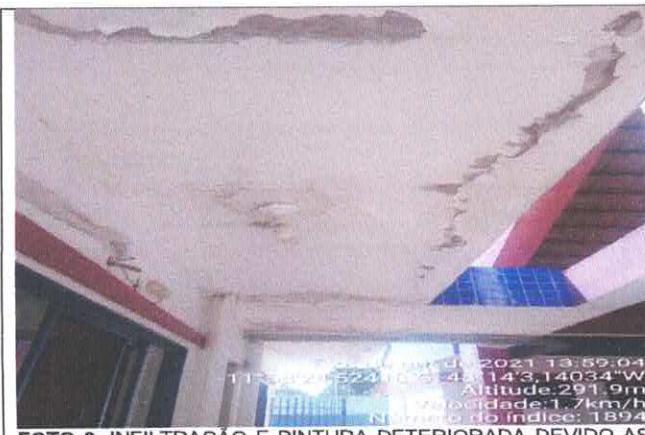
A cobertura da edificação apresenta grandes problemas com goteiras, telhas quebradas e madeira danificada e muita infiltração. Na atual situação, além da falta de conforto térmico. Para solucionar o problema, as telhas Plan deverão ser removidas, para substituição por telhas novas e fazer uma impermeabilizante na laje. As telhas deverão ser retiradas cuidadosamente, transportadas e armazenadas em local apropriado e escolhido pelo Fiscal da Obra. Os materiais que não tiverem condições de reaproveitamento deverão ser considerados entulhos, transportados para local conveniente e posteriormente retirados da obra.

FOTO 3: INFILTRAÇÃO E PINTURA DETERIORADA DEVIDO AS COTEIRAS DO TELHADO

Deverão ser retirados os madeiramentos que se encontrarem danificados, para substituição e reforma do madeiramento da cobertura, antes do novo telhamento.

As cumeeiras danificadas e com fissuras também deverão ser substituídas.

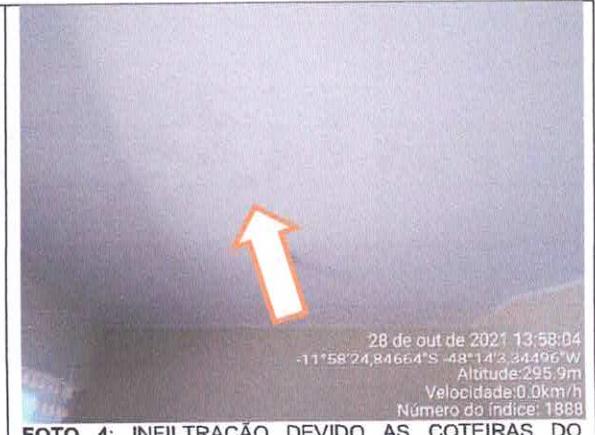
FOTO 4: INFILTRAÇÃO DEVIDO AS COTEIRAS DO TELHADO

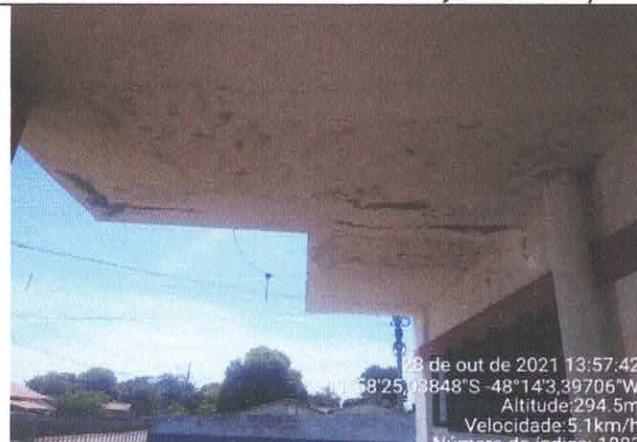
FOTO 5: INFILTRAÇÃO E PINTURA DETERIORADA DEVIDO AS COTEIRAS DO TELHADO

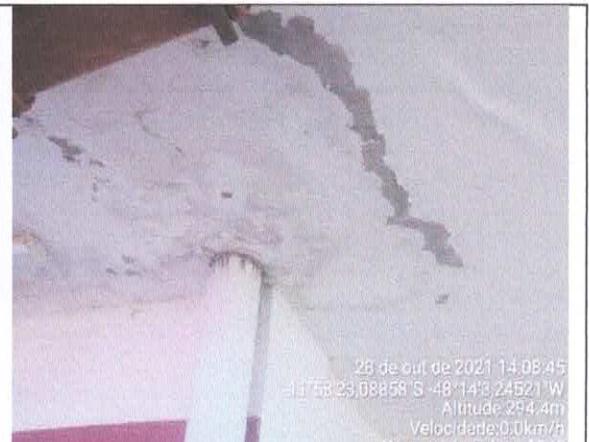
FOTO 6: INFILTRAÇÃO E PINTURA DETERIORADA DEVIDO AS COTEIRAS DO TELHADO

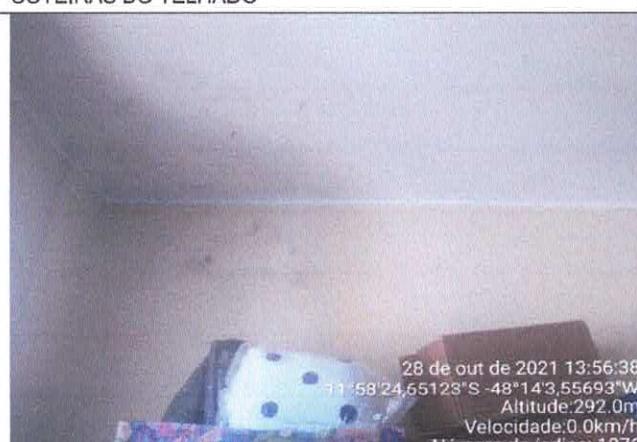
FOTO 7: INFILTRAÇÃO E PINTURA DETERIORADA DEVIDO AS COTEIRAS DO TELHADO

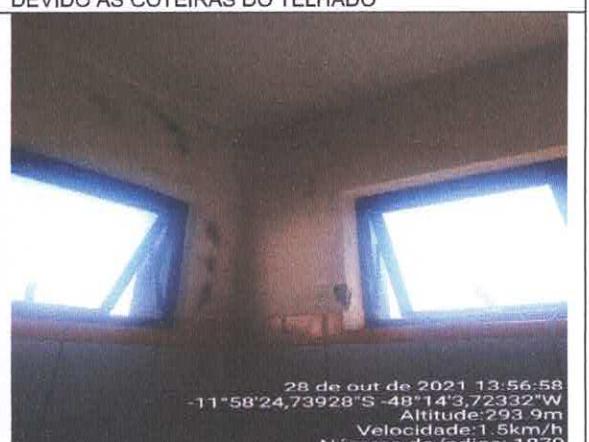
FOTO 8: INFILTRAÇÃO E PINTURA DETERIORADA DEVIDO AS COTEIRAS DO TELHADO

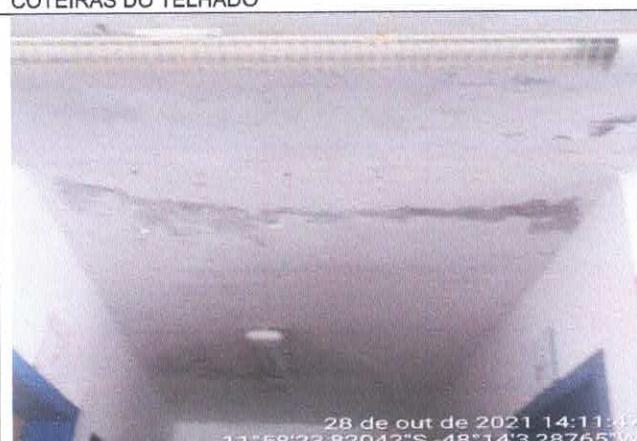
FOTO 9: INFILTRAÇÃO E PINTURA DETERIORADA DEVIDO AS COTEIRAS DO TELHADO

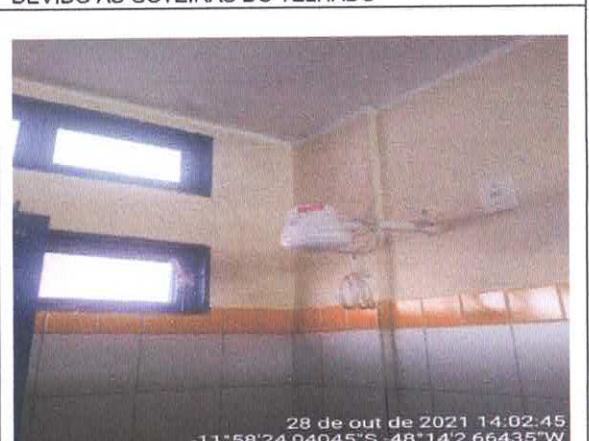
FOTO 10: INFILTRAÇÃO E PINTURA DETERIORADA DEVIDO AS COTEIRAS DO TELHADO

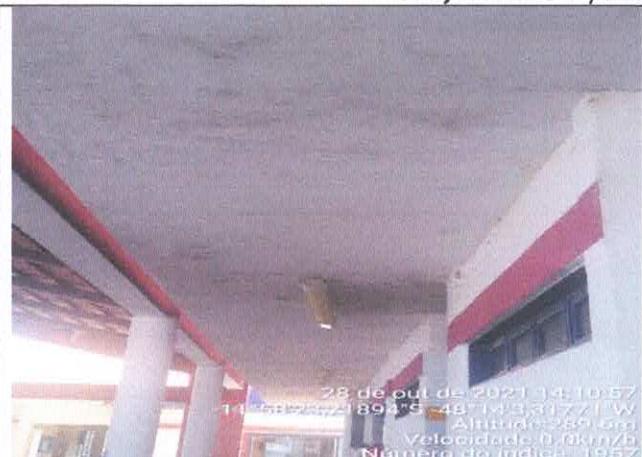
FOTO 11: INFILTRAÇÃO E PINTURA DETERIORADA DEVIDO AS COTEIRAS DO TELHADO

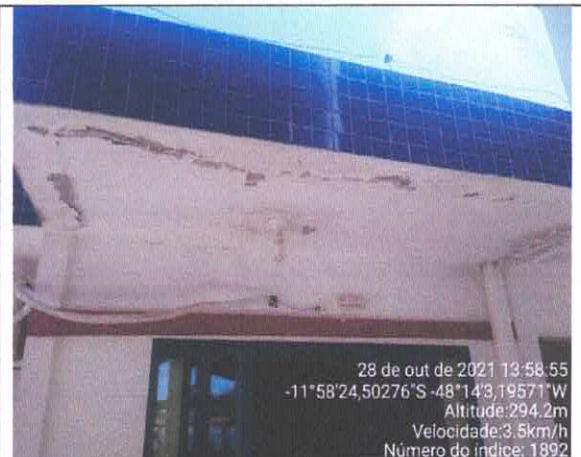
FOTO 12: INFILTRAÇÃO E PINTURA DETERIORADA DEVIDO AS COTEIRAS DO TELHADO

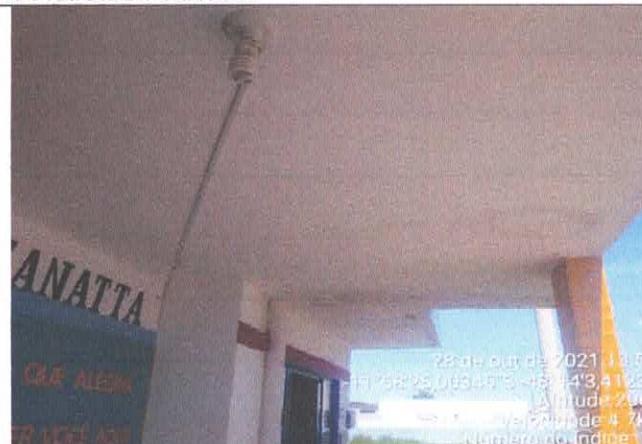
FOTO 13: INFILTRAÇÃO E PINTURA DETERIORADA DEVIDO AS COTEIRAS DO TELHADO

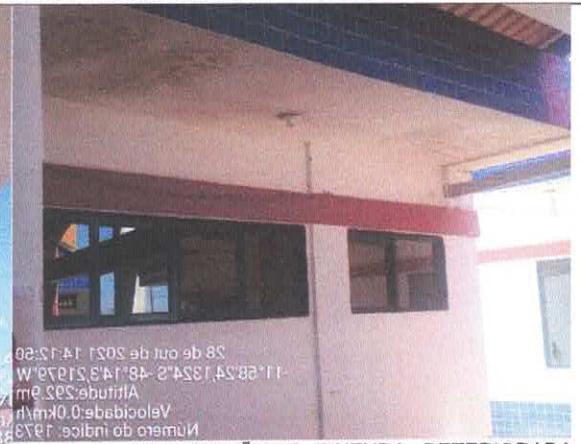
FOTO 14: INFILTRAÇÃO E PINTURA DETERIORADA DEVIDO AS COTEIRAS DO TELHADO

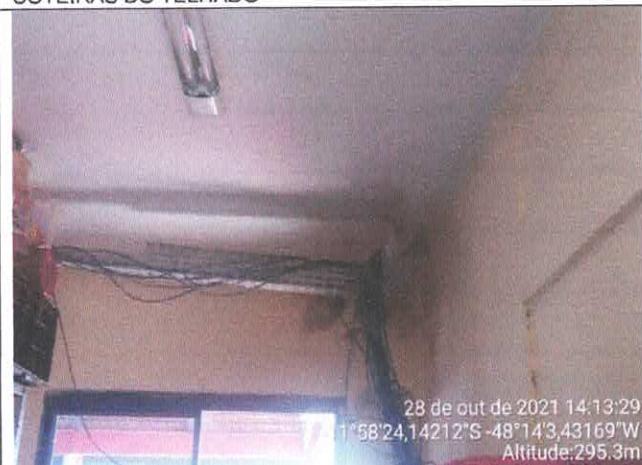
FOTO 15: INFILTRAÇÃO E PINTURA DETERIORADA DEVIDO AS COTEIRAS DO TELHADO

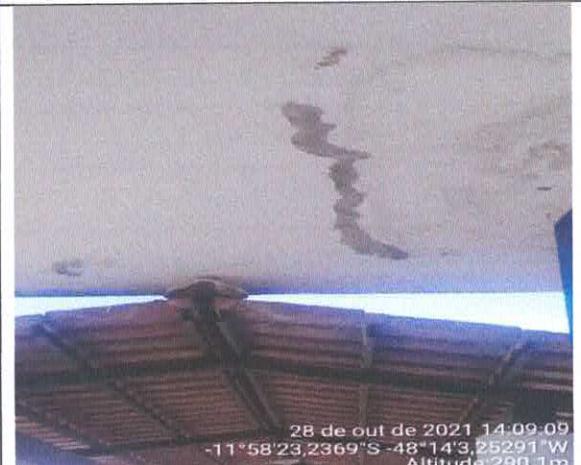
FOTO 16: INFILTRAÇÃO E PINTURA DETERIORADA DEVIDO AS COTEIRAS DO TELHADO

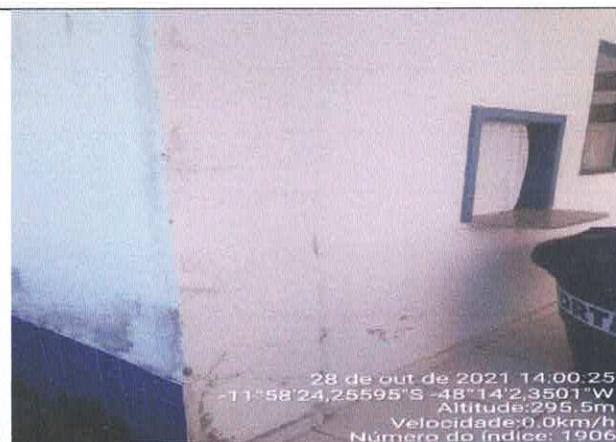
A creche tem vários problemas devido à falta de impermeabilização dos telhados e vazamentos hidráulicos. Devido esses fatores apareceu várias infiltrações na unidade escolar.

FOTO 17: INFILTRAÇÃO DE PAREDE

Para resolver esse problema é necessário fazer um estudo minucioso para identificar as principais patologias que ocorrem devido à falta de impermeabilização e contratar uma empresa específica para encontrar os diversos vazamentos hidrossanitários na unidade escolar.

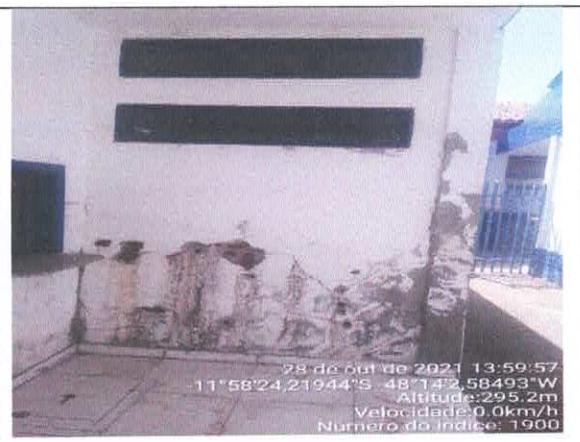
FOTO 18: INFILTRAÇÃO DE PAREDE E PISO

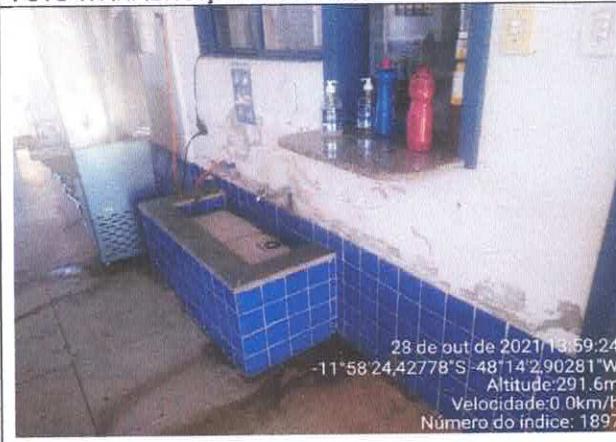
FOTO 19: INFILTRAÇÃO DE PAREDE E PISO

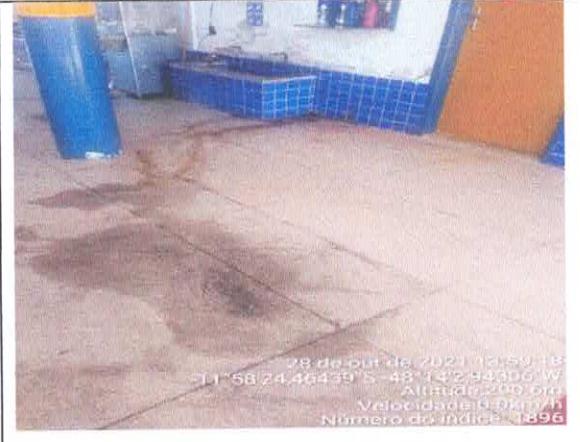
FOTO 20: INFILTRAÇÃO DE PAREDE E PISO

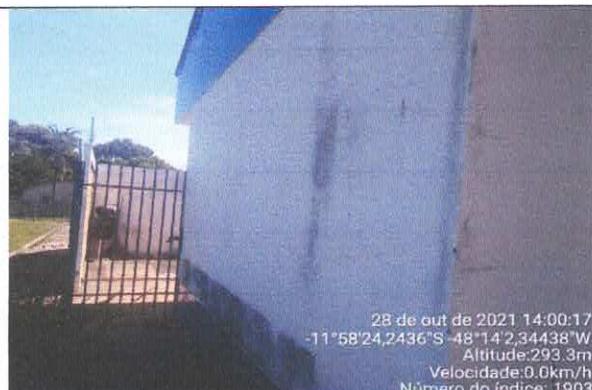
FOTO 25: PINTURA DE PAREDE

Toda a edificação receberá nova pintura, para tanto deverá ser realizados reparos superficiais nas paredes externas e internas. As superfícies a pintar serão cuidadosamente limpas e convenientemente preparadas para o tipo de pintura a que se destinam.

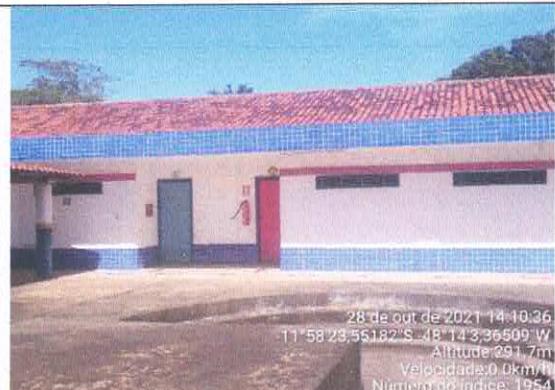
FOTO 26: PINTURA DE PAREDE

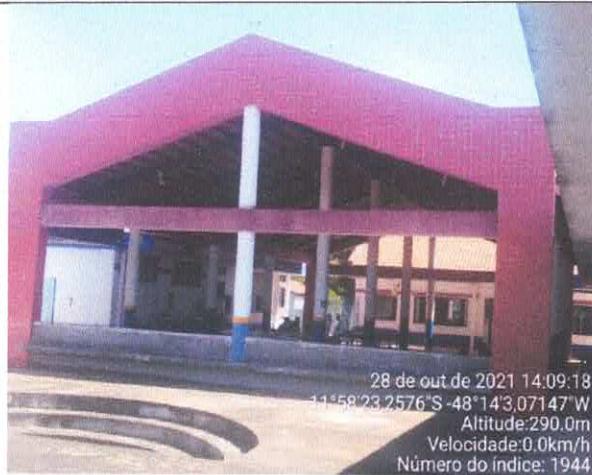
FOTO 27: PINTURA DE PAREDE

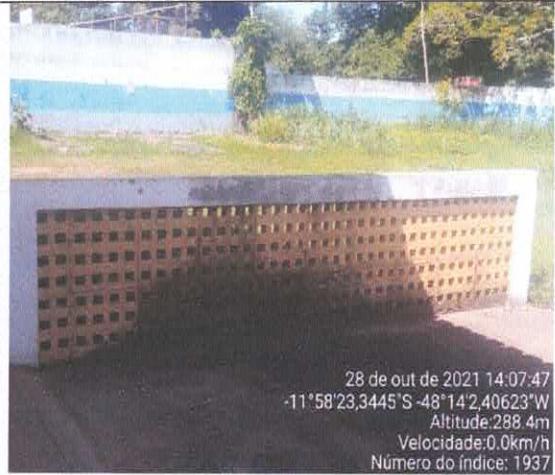
FOTO 28: PINTURA DE PAREDE

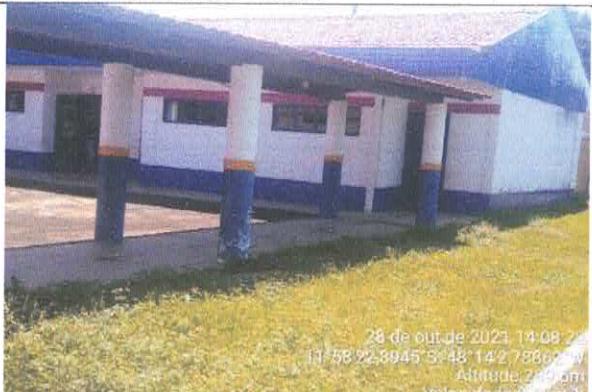
FOTO 29: PINTURA DE PAREDE

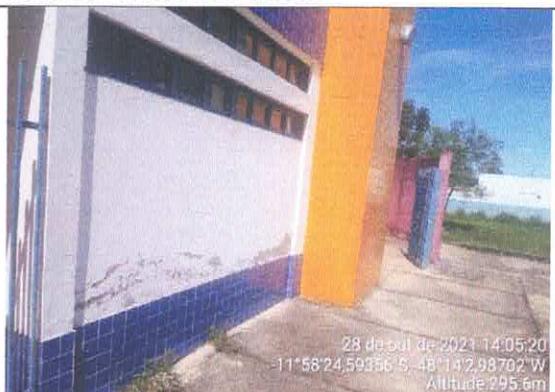
FOTO 30: PINTURA DE PAREDE

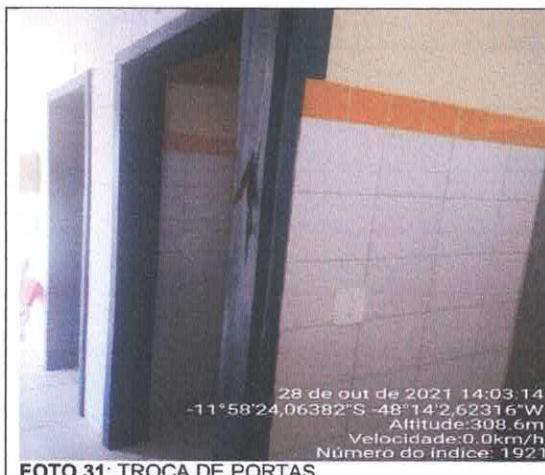
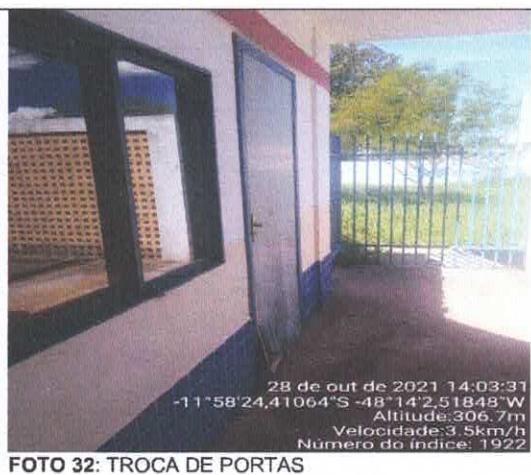
As portas de madeira existentes que se encontram muito danificadas deverão ser trocadas pelas mesmas estão indicadas no Projeto Arquitetônico e especificadas em pelo FNDE.

As portas/porta/vista devem ser retiradas cuidadosamente, quebrando a alvenaria em volta com a ajuda de um ponteiro. Os materiais que não tiverem condições de

Reaproveitamento deverão ser considerados entulhos, transportados para local conveniente e posteriormente retirados da obra.

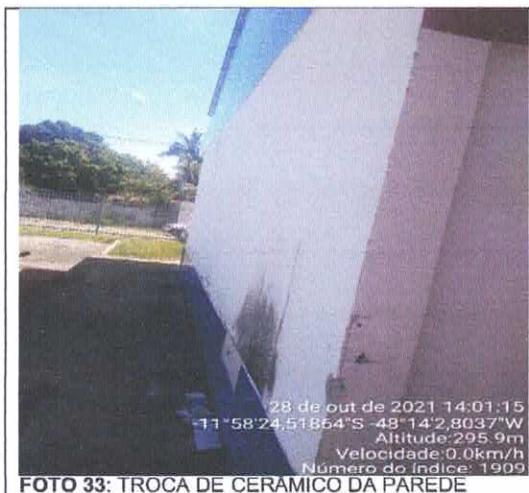
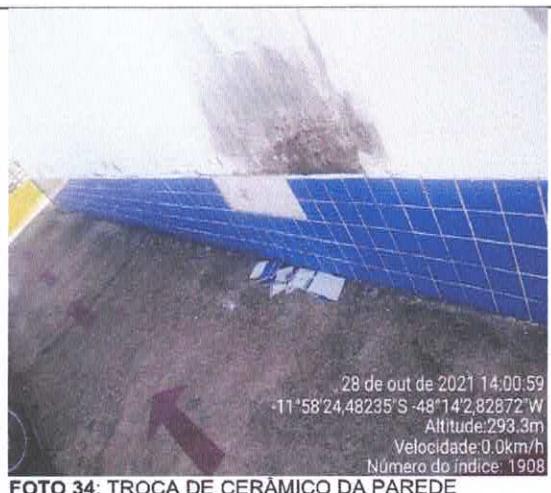
O revestimento cerâmico da parede lateral encontra-se solto no chão. Todas as peças danificadas devem ser retiradas.

Todas as peças cerâmicas deverão ser assentadas com argamassa pronta de fabricante idôneo. Depois de terminada a pega da argamassa será verificada a perfeita colocação das peças, percutindo-as e fazendo a substituição das peças que denotarem pouca aderência. Executar o rejunte após a cura, as juntas não devem exceder 2,5 mm de largura. Os revestimentos de parede em cerâmica serão executados por ladrilheiros peritos em serviço esmerado e durável, de acordo com o projeto do FNDE.
