RELATÓRIO FOTOGRÁFICO DOS PRÉDIOS PÚBLICOS DE SÃO VALÉRIO – TO

1º LOTE PAÇO MUNICIPAL DE SÃO VALERIO – TO

São Valério, TO - Brasil, 02 / 07 / 2023.

FLAVIA LEONEL DOS SANTOS / FISCAL DE OBRAS
ENGENHEIRA CIVIL CREA: 314677/D- TO

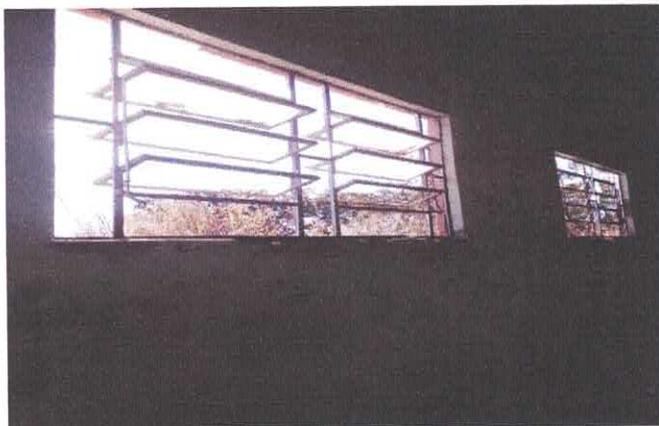
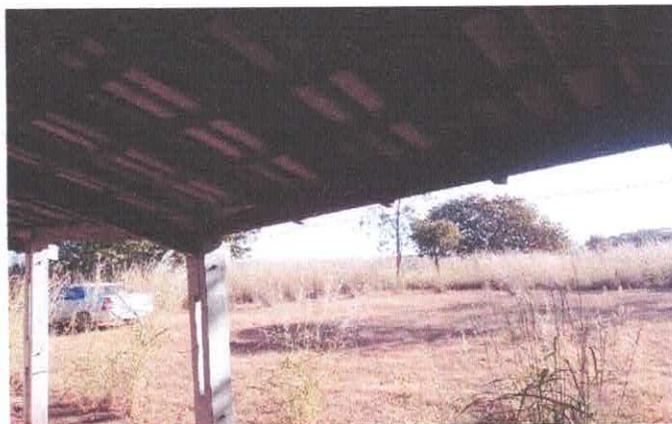
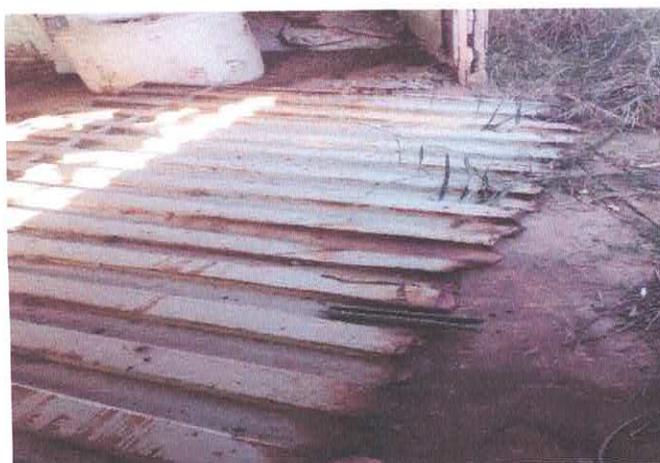
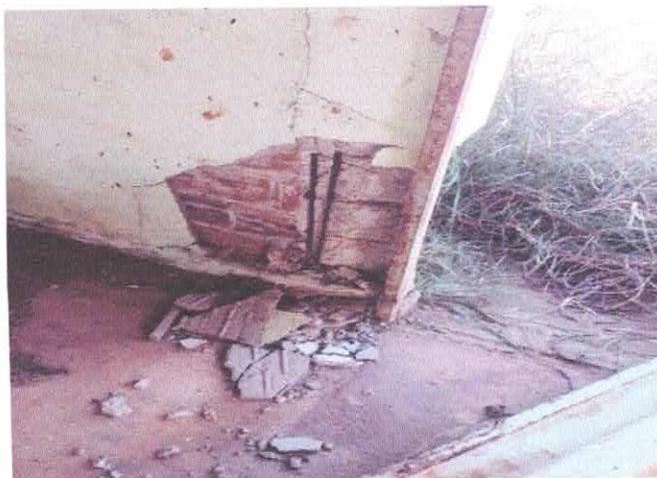
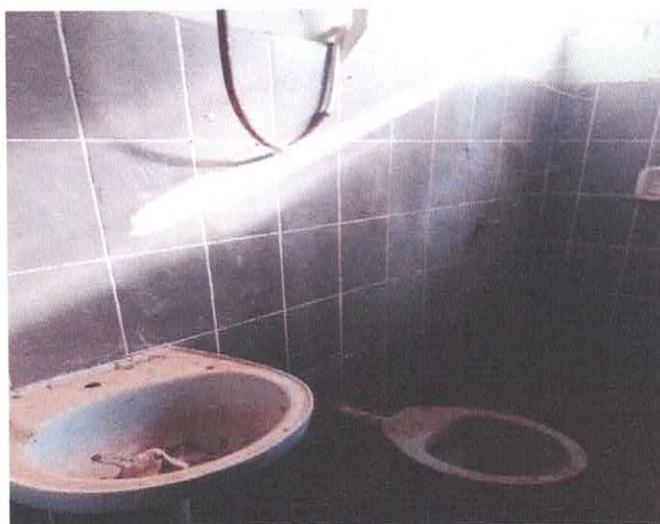
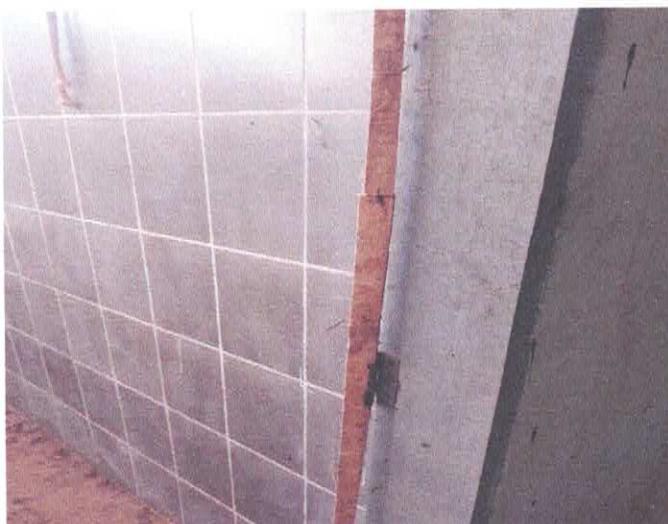
A justificativa e necessidade reparos para promover melhor qualidade de estrutura e oferecer para os usuários com mais segurança e conforto.

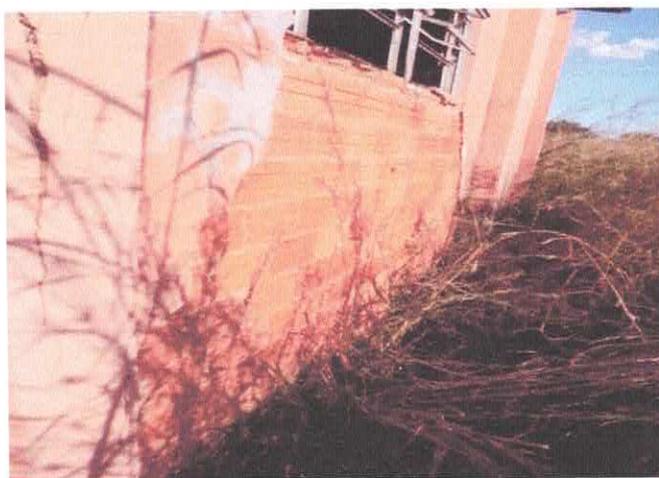
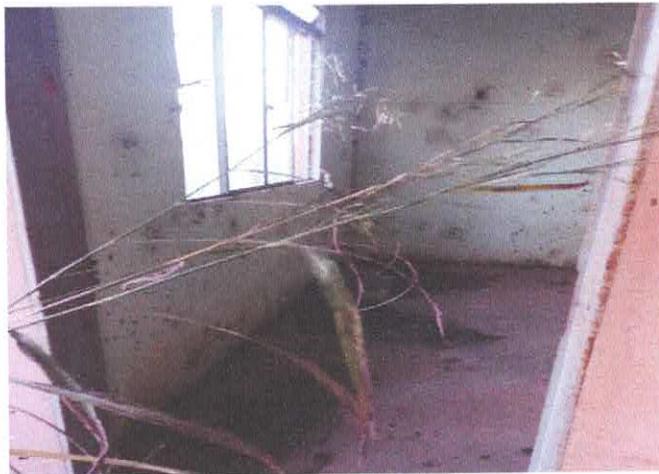
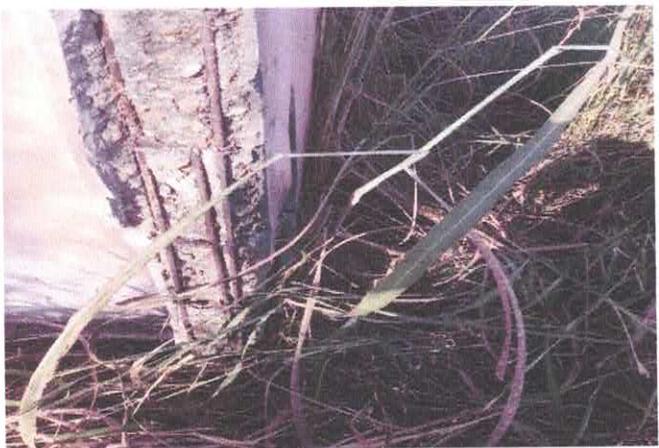
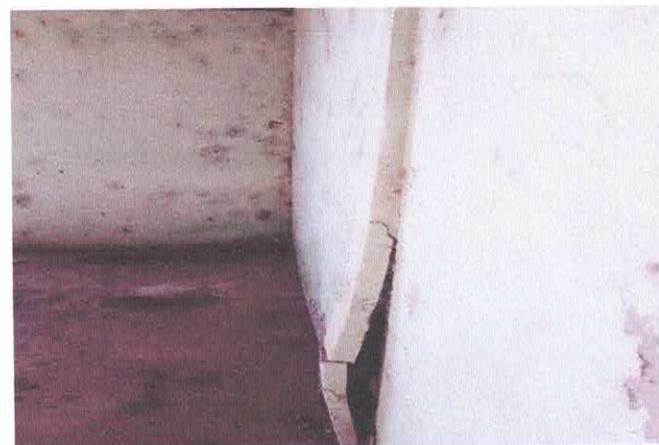
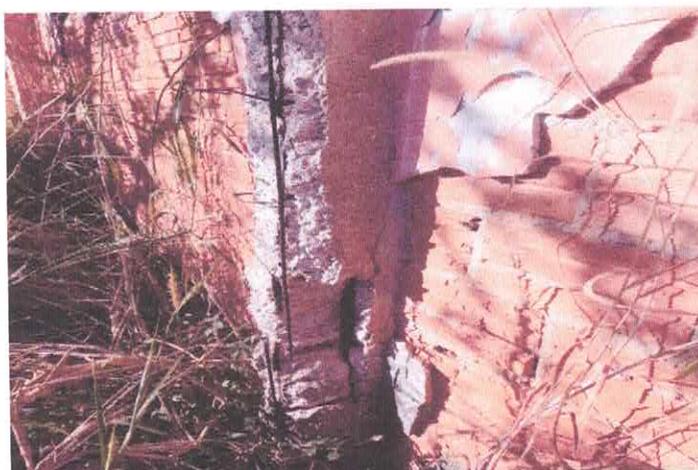
A justificativa e necessidade reparos para promover melhor qualidade de estrutura e oferecer para os usuários com mais segurança e conforto.
